## **О ПРИЧИНЕ АВАРИИ НА САЯНО-ШУШЕНСКОЙ ГЭС С ТОЧКИ ЗРЕНИЯ СЕЙСМОЛОГА**

Анализируются колебания, полученные на сейсмической станции «Черемушки», расположенной в 4 км от Саяно-Шушенской ГЭС, в плотине и машинном зале ГЭС до и после аварии 17 августа 2009 г. Предполагается, что причиной разрушения шпилек крепления крышки турбины гидроагрегата №2 явилась длительная работа под воздействием высокочастотных вибраций, неучтенных при конструировании.

## **ABOUT THE CAUSE OF THE ACCIDENT AT SAYANO-SHUSHENSKAYA HPP: THE SEISMOLOGIST'S POINT OF VIEW**

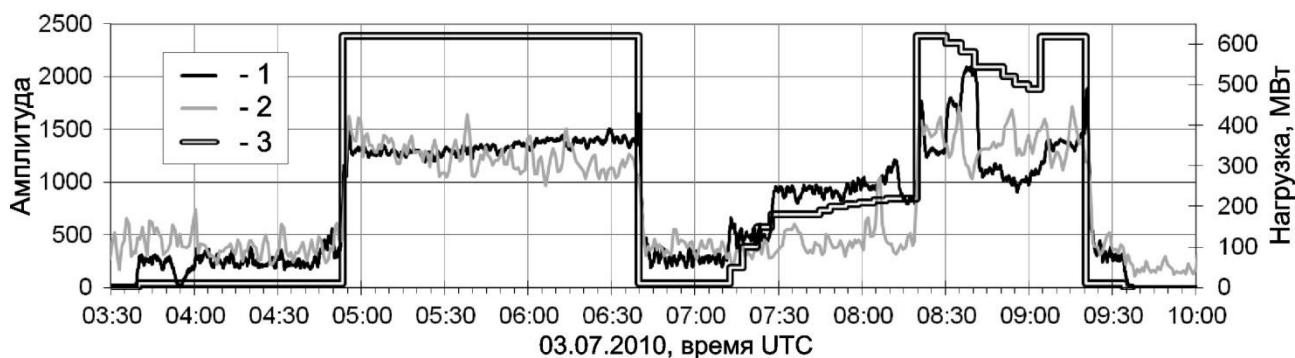
После аварии начали запускать как гидроагрегаты «старой» конструкции, которые были на ГЭС до аварии, так и «новой» конструкции. Данные, полученные с временных сейсмических станций, установленных вблизи гидроагрегатов и на сейсмостанции «Черемушки», позволили установить, что работающий гидроагрегат излучает набор монохроматических частот, кратных частоте вращения. Их амплитуда значительно меняется при различных режимах работы гидроагрегата, и некоторые гармоники (прежде всего на оборотной частоте, равной 2,38 Гц, и лопастной – 38,10 Гц) хорошо регистрируются на сейсмостанции (рис.1). Изучение полученных данных позволило выявить связи между изменениями амплитуд монохроматических сигналов и параметрами работы гидроагрегатов. Кроме монохроматических колебаний, на станции «Черемушки» регистрируются и колебания, источником которых являются собственные колебания плотины [2].

Рис. 1. Пример связи изменений режима работы ГЭС с регистрируемыми сейсмическими колебаниями. 1, 2 – изменения амплитуд колебаний на частоте 38.1 Гц, зарегистрированных на Z-канале в основании плотины и на станции «Черемушки» соответственно, 1 – в  $\mu\text{м}/\text{с}^2$ , 2 – то же с увеличением в 1 500 раз; 3 – изменение нагрузки гидроагрегата № 6

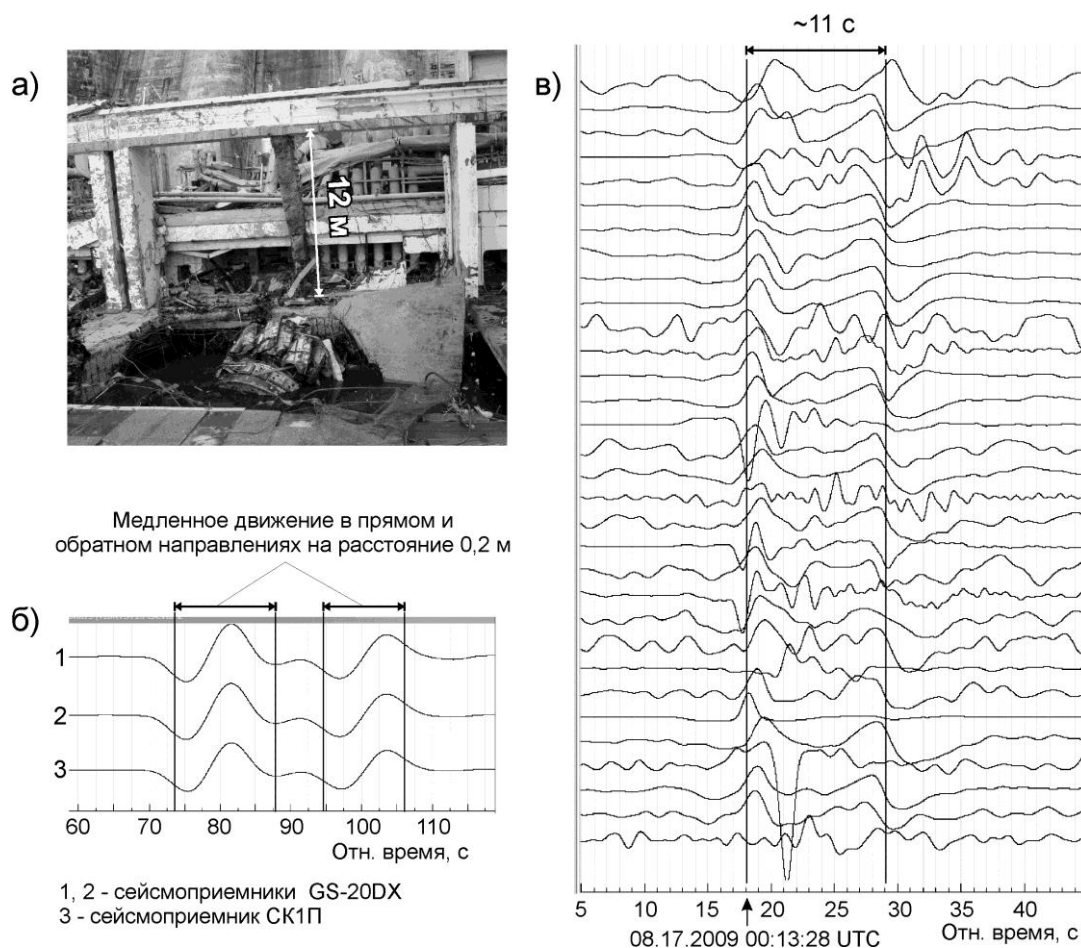
Многие исследователи считали, что причиной разрыва шпилек был гидроудар. Однако после анализа записей с сейсмостанции «Черемушки» в работах [3, 4] было показано, что гидроудара, способного разрушить шпильки и «выбросить» гидроагрегат весом около 150 тонн, в момент аварии не было. Вместе с тем из анализа последствий аварии, по отметкам на колонне машинного зала, известно, что гидроагрегат в момент инцидента поднимался на высоту не менее 12 м (рис. 2а). Такое возможно только в том случае, если бы этот процесс происходил достаточно медленно. Попробуем разобраться в этом вопросе с помощью записей, полученных на сейсмостанциях, установленных в теле плотины, и определить, были ли зарегистрированы низкочастотные мощные колебания в момент аварии. Частотный диапазон установленных в теле плотины станций – 1–50 Гц, но даже в этом случае мощные низкочастотные колебания должны выделяться. Мы проделали следующий лабораторный эксперимент: на платформу поместили сейсмоприемники (горизонтальная X-компонента) и произвели медленное движение платформы (в течение 10–15 секунд) в одном направлении на расстояние 0.2 м и затем в обратном, с возвращением в исходное положение. Полученную сейсмическую запись отфильтровали НЧ-фильтром 0.05 Гц (рис. 2б). Из рисунка видно, что такое медленное, но высокоамплитудное движение выделяется на записях сейсмоприемниками, собственная частота которых 1 и 10 Гц. Затем аналогичная процедура фильтрации была проделана с записями сейсмостанций, установленных в плотине Саяно-Шушенской ГЭС (рис. 2в). Из этих данных можно сделать вывод, что гидроагрегат поднимался более 10 с. Именно поэтому на сейсмостанции «Черемушки» не видно записи с большими амплитудами.

Рис. 2. Анализ записей момента аварии на сеймостанциях, установленных в теле плотины Саяно-Шушенской ГЭС: (а) – фотография машинного зала после аварии; (б) – моделирование записи медленных движений; (в) – сейсмические записи в различных точках плотины

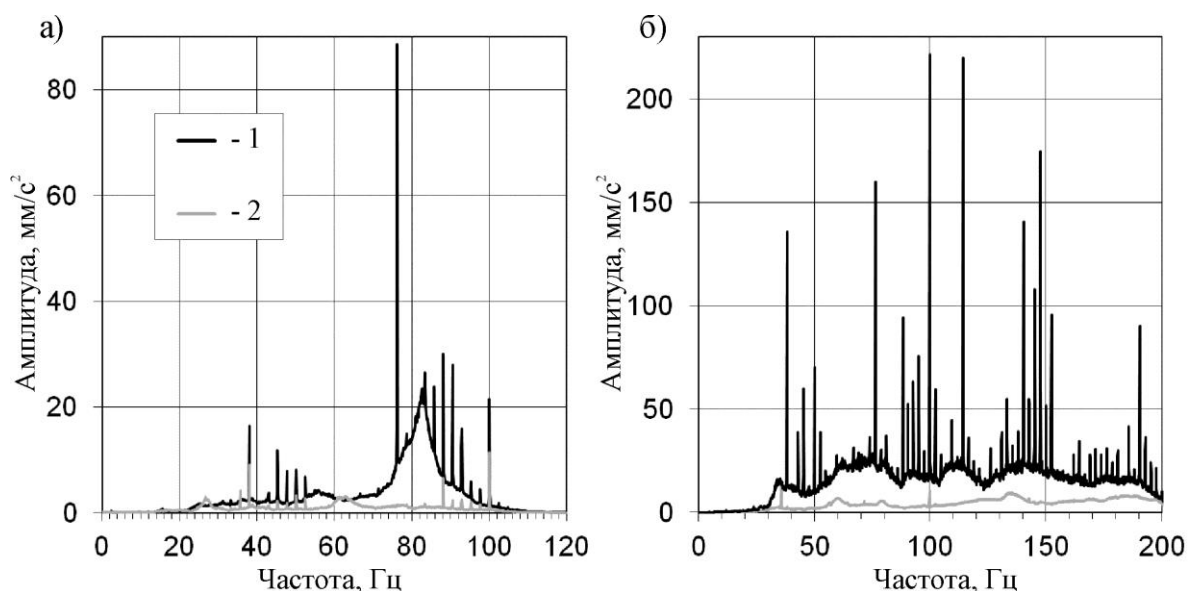
Изучение колебаний крышек турбин гидроагрегатов и агрегатных блоков показал следующее. На рис. 3 представлено сравнение спектров колебаний, зарегистрированных на гидроагрегатах двух типов: №3 – старой конструкции, аналогичной конструкции гидроагрегата № 2, на котором произошла авария,

и №9 – новой конструкции, той же мощности, но с улучшенными характеристиками в плане надежности и безопасности. Рис. 3а описывает колебания бетонных агрегатных блоков (на расстоянии около 30 м от оси гидроагрегатов), рис. 3б – колебания крышки турбины. Оба гидроагрегата работали с максимальной нагрузкой 640 МВт. Из рисунка видно, что амплитуды колебаний, соответствующие гидроагрегату №3, существенно выше, чем соответствующие 9-му. Кроме этого, спектры значительно различаются наличием у гидроагрегата старой конструкции большого числа монохроматических высокочастотных сигналов (частота каждого из них кратна частоте вращения гидроагрегата), которые отсутствуют при регистрации на гидроагрегате новой конструкции. Получается, что крышка турбины и шпильки, которые ее крепят, при работе гидроагрегата находились в состоянии постоянного воздействия высокочастотных вибраций. Так как второй гидроагрегат был устроен таким образом, что излучаемые им колебания превышали колебания на остальных агрегатах [4], возможно, из-за этого на нем и произошла авария. Осмотр шпилек с других гидроагрегатов после аварии показал, что некоторые из них также были в аварийном состоянии (с большим количеством усталостных дефектов).

Рис. 3. Спектры радиальных колебаний, зарегистрированных на агрегатных блоках (а) и на крышках турбин (б) при работе гидроагрегатов под нагрузкой 600–640 МВт. 1, 2 – гидроагрегаты старой и новой конструкции соответственно

Разумеется, колебания крышки были не очень большие и не превышали нормативных уставок, но они длились годами. Особенно сильное воздействие возникло, когда на части шпилек произошло ослабление затяжки. Мельчайшие зазоры привели к увеличению динамического воздействия на шпильки, и наступил момент, когда они начали разрушаться.

Таким образом, можно предположить, что истинная причина аварии связана с тем, что при расчете крепления крышки турбины не был учтен тот факт, что она будет работать в состоянии длительного воздействия высокочастотных вибраций. На созданных новых гидроагрегатах количество шпилек было увеличено и амплитуда монохроматических колебаний значительно снижена.
