Ремонт дренажных систем грунтовых плотин

Д.А. Крутов

Repairing earth dam drainage systems

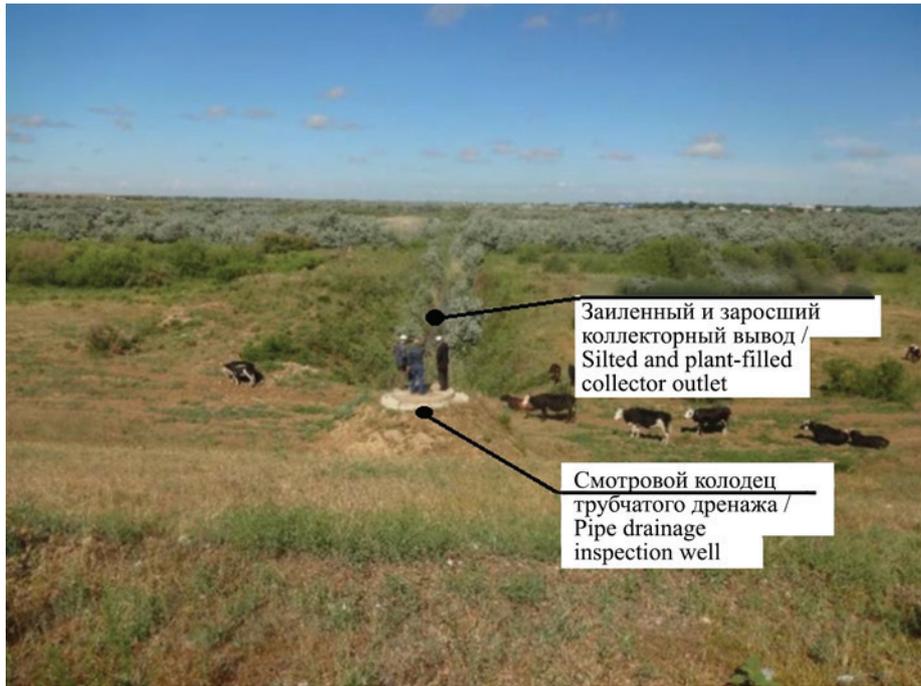
Расположение кривой депрессии выше дренажных труб и зарастание густой растительностью отводящих канав наблюдается на плотине Бугунь (Казахстан). В этой однородной плотине из суглинистых грунтов устроен трубчатый дренаж с обратным фильтром. Профильтровываемая вода из дренажа по трубам отводится в систему, состоящую из восьми открытых коллекторов, а затем в старое русло р. Бугунь, т.е. сбрасывается в нижний бьеф без дальнейшего организованного отвода (рис. 1).

Заросшие и имеющие обратный уклон коллекторы в свою очередь подтапливают трубчатый дренаж. Дальнейший отвод фильтрационной воды по коллекторам, расположенным перпендикулярно оси плотины, невозможен из-за сложности обеспечения командования уклонами.

Рис. 1. Вид на территорию нижнего бьефа плотины Бугунь (Казахстан)

Описанные выше конструктивные решения не подходят для устранения подтопления трубчатого дренажа. Ремонт дренажной системы плотины Бугунь предлагается осуществить за счет устройства открытого дренажного канала, который следует расположить параллельно оси плотины. Такой канал перехватывал бы воду из коллекторов и сбрасывал дренажные воды в отводящий канал водосброса-водовыпуска (рис. 2). При этом существующий трубчатый дренаж целесообразно сохранить.

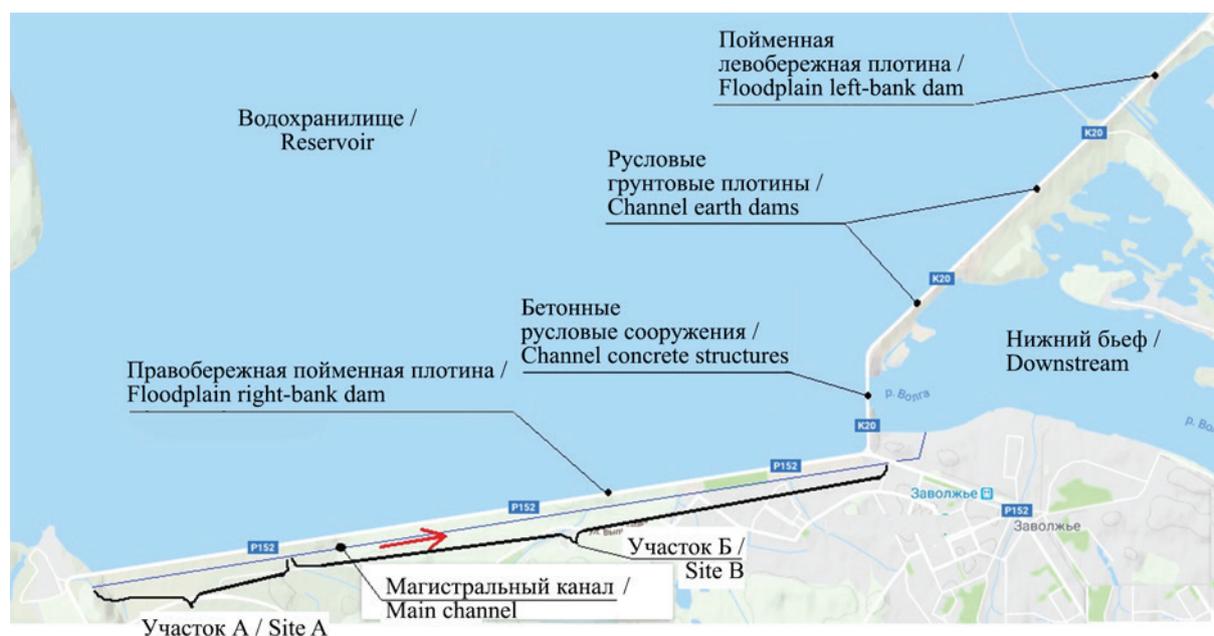
Рис. 3. Схема расположения гидротехнических сооружений Нижегородской ГЭС

На участке В (рис. 3) ежегодно на левобережном откосе магистрального канала в марте – апреле отмечаются выходы воды на откос с большим содержанием песка. Это явление сопровождается локальным оплыванием и обрушением откоса канала (в том числе из-за отсутствия укрепления магистрального канала). Вынос суффозионно неустойчивых частиц песка из основания на некоторых участках приводит к заилению канала и появлению участков с обратным уклоном.

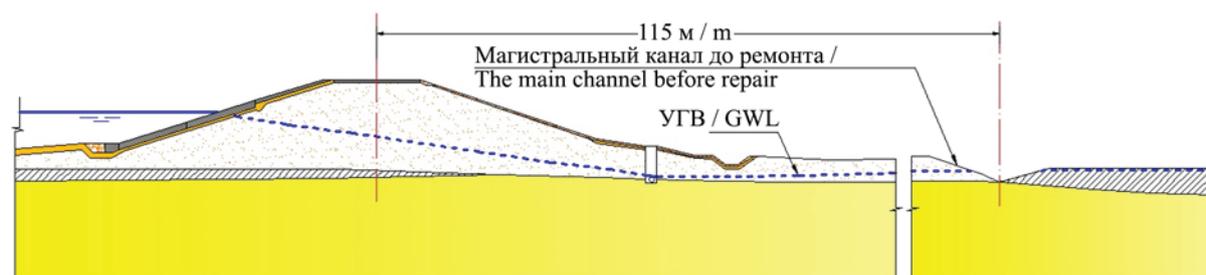
Дренажная система плотины представлена трубчатым дренажем, уложенным в подошве низового откоса по всей длине плотины, а также открытой дренажной в виде магистрального канала. Трубчатый дренаж выполнен из звеньев железобетонных труб длиной 1,15 м и диаметром 0,5...0,75 м, вокруг которых отсыпан двухслойный обратный фильтр. Первый слой обратного фильтра толщиной 0,25 м выполнен из крупнозернистого песка, второй толщиной 0,15 м — из мелкого гравия. Для контроля состояния трубчатого дренажа через каждые 50 м смонтированы 154 смотровых колодца \varnothing 800 мм с шестью водовыпусками в магистральный канал. Для отвода ливневых и талых вод вдоль подошвы плотины устроен кювет с выпусками из него также в магистральный канал (рис. 4).

Рис. 4. Поперечный разрез по плотине и ее дренажной системе

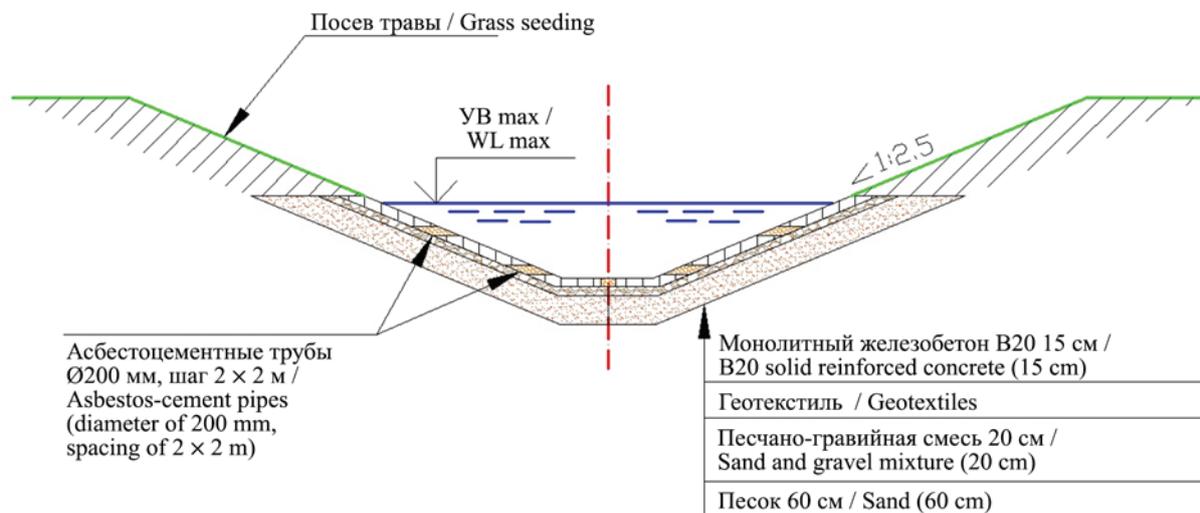
Рис. 5. Поперечное сечение открытого дренажного канала
 Fig. 5. Lateral cross-section of open drainage channel

Конструкция магистрального канала предложена в виде крепления откосов в монолитном железобетоне толщиной 20 см с одинарным армированием арматурой класса АIII Ø16 с шагом 400 мм. Такое решение принято по соображениям наименьших эксплуатационных затрат. Канал будет меньше зарастать водной растительностью и легче очищаться при заилинии. Под монолитным креплением устраивается двухслойная фильтрационная подготовка из песчаного грунта толщиной 0,6 м (1-й слой фильтра) и песчано-гравийного грунта (2-й слой фильтра) толщиной 0,2 м.

Ширина магистрального канала по дну 2 м, заложение откосов 1:2,5. По длине монолитного крепления через 20 м устраиваются температурные швы шириной 2,2 см. Температурный шов по всей длине перекрывается шпонкой ТХЗ-1, расположенной на глубине 5 см от поверхности. Под шпонкой располагается антисептированная доска 22 мм. Над шпонкой температурный шов заполняется мастикой «Брит» марки БП-Г35.

В откосах и дне магистрального канала в пределах монолитного железобетонного крепления для выпуска дренажной воды установлены асбестоцементные трубы $\varnothing 200$ мм, шагом 2×2 м, заполненные гравийным грунтом 5...20 мм с пористостью $n = 0,35$. Крепление откосов бетоном ограничено на уровне выхода грунтовых вод. Далее крепление выполнено посевом травы по почвенному грунту (рис. 5).
