НАТУРНЫЕ ОБСЛЕДОВАНИЯ ТЕХНИЧЕСКОГО СОСТОЯНИЯ ГИДРОТЕХНИЧЕСКИХ СООРУЖЕНИЙ ПРУДОВ-НАКОПИТЕЛЕЙ МЕЛИОРАТИВНЫХ И ПОЛЬДЕРНЫХ СИСТЕМ

В статье приведены результаты натурных обследований технического состояния прудов-накопителей мелиоративных и польдерных систем, полученных в рамках выполнения научного задания «Исследование устойчивости ограждающих гидротехнических сооружений шламохранилищ и прудов-накопителей мелиоративных и польдерных систем для предупреждения чрезвычайных ситуаций и оценки возможных ущербов». Выполнены натурные обследования 52 водных объектов, расположенных на территории Витебской, Гомельской, Гродненской, Могилевской и Минской областей. При проведении натурных наблюдений ставились задачи: по определению гидрологические условий искусственных водных объектов для прогнозирования абразионных процессов, сбору и обработке информации для оценки состояния напорных гидротехнических сооружений, учету полученных значений для ведения базы данных по мониторингу состояния сооружений. Цели и задачи натурных исследований достигались посредством организации системы постоянных и непрерывных визуально-инструментальных наблюдений, обеспечивающих получение качественной и достоверной информ

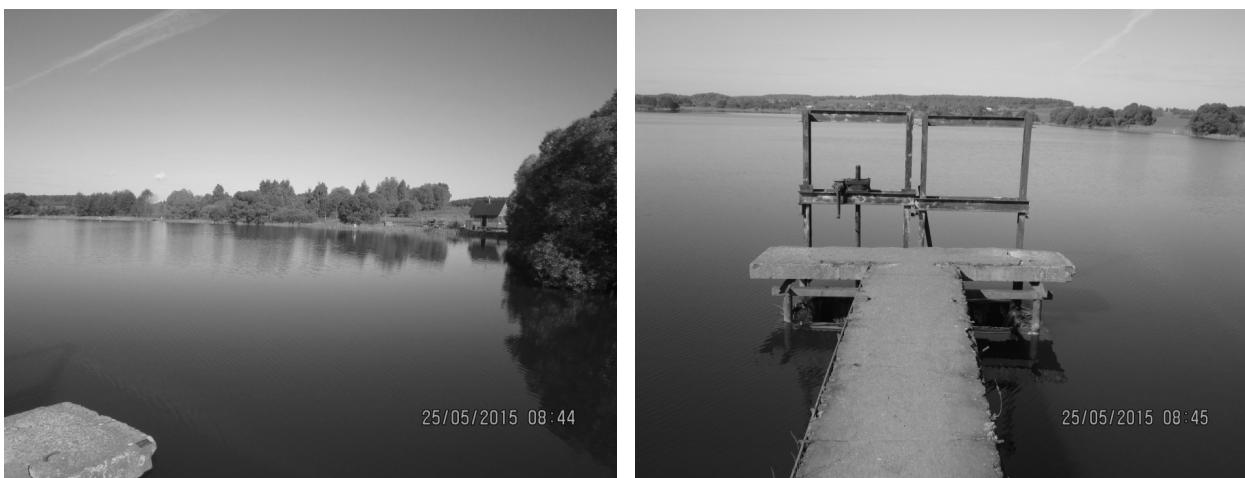
На рис. 1 и 2 представлены результаты визуального обследования ГТС пруда-накопителя у д. Кузевичи Логойского района Минской области (общий вид эксплуатируемого искусст-

венного водного объекта и техническое состояние сооружений на нем). Фиксировались также месторасположение, ведомственная принадлежность, объем (тыс. м³), площадь зеркала (га), тип (марка) водосброса, год ввода в эксплуатацию пруда-накопителя.

Рис. 1. Пруд-накопитель у д. Кузевичи

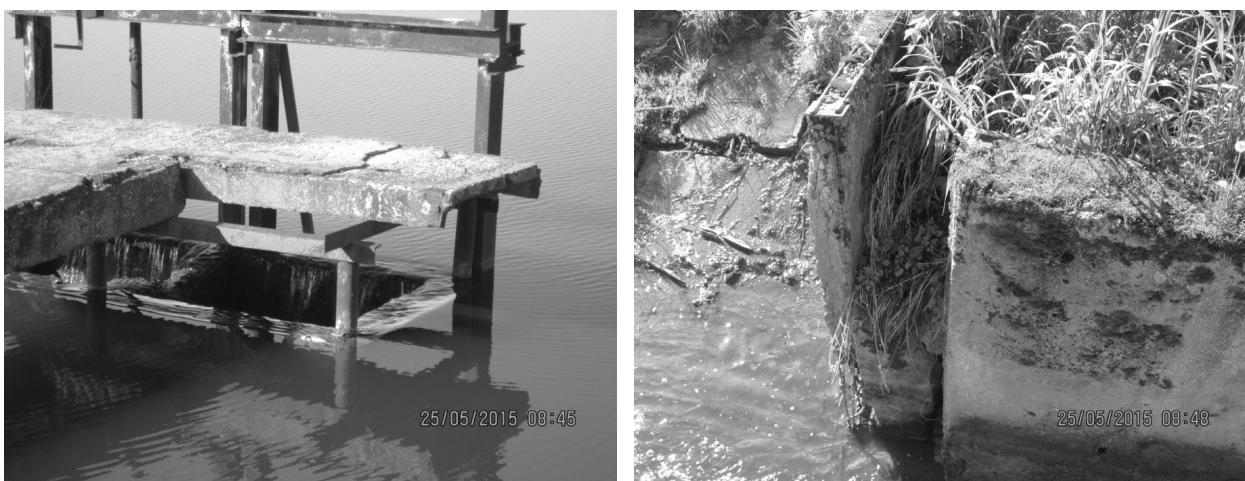
Рис. 2. Техническое состояние ГТС пруда-накопителя у д. Кузевичи
