Ремонт дренажных систем грунтовых плотин

Д.А. Крутов

Repairing earth dam drainage systems

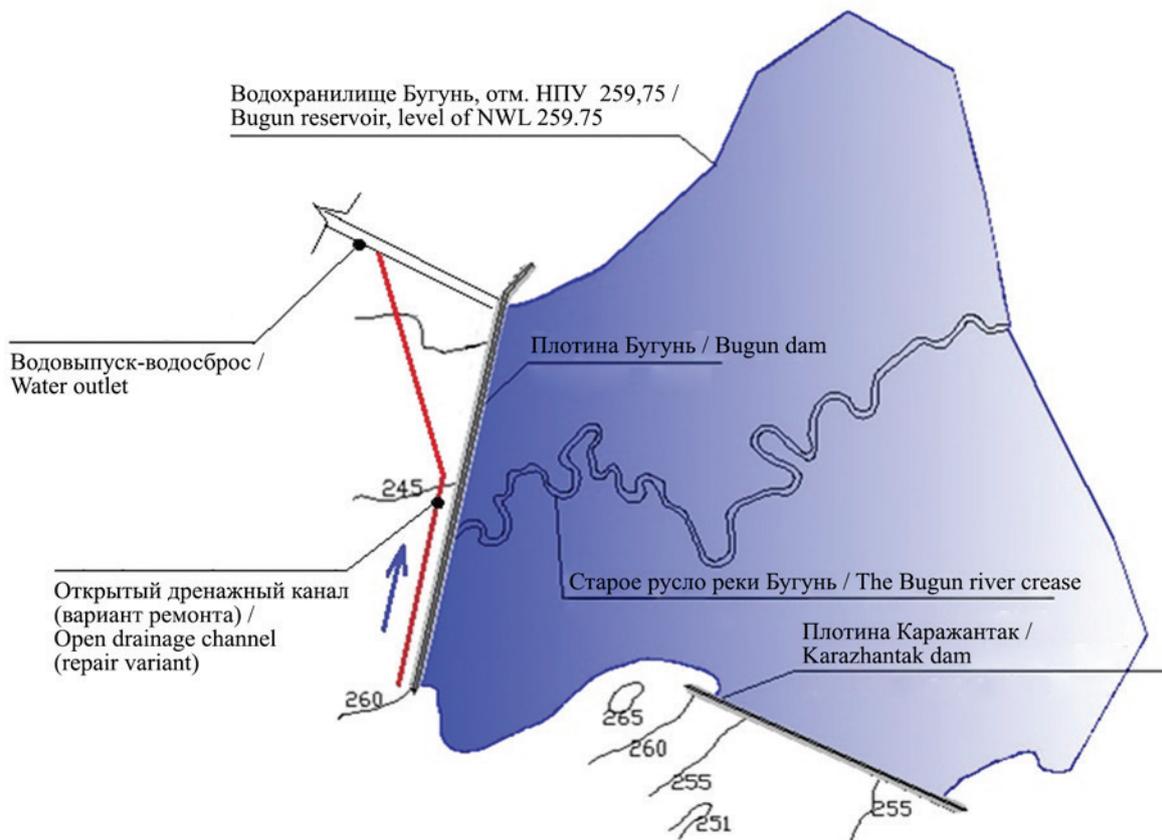
Рис. 1. Вид на территорию нижнего бьефа плотины Бугунь (Казахстан)

Расположение кривой депрессии выше дренажных труб и зарастание густой растительностью отводящих канав наблюдается на плотине Бугунь (Казахстан). В этой однородной плотине из суглинистых грунтов устроен трубчатый дренаж с обратным фильтром. Профильтровываемая вода из дренажа по трубам отводится в систему, состоящую из восьми открытых коллекторов, а затем в старое русло р. Бугунь, т.е. сбрасывается в нижний бьеф без дальнейшего организованного отвода (рис. 1).

Fig. 1. View of Bugun dam (Kazakhstan) downstream territory

Описанные выше конструктивные решения не подходят для устранения подтопления трубчатого дренажа. Ремонт дренажной системы плотины Бугунь предлагается осуществить за счет устройства открытого дренажного канала, который следует расположить параллельно оси плотины. Такой канал перехватывал бы воду из коллекторов и сбрасывал дренажные воды в отводящий канал водосброса-водовыпуска (рис. 2). При этом существующий трубчатый дренаж целесообразно сохранить.
